„Sicherheitsprobleme“ auf unserem Spielplatz.

Spielplatz Zelgli an der Höglerstrasse in 8600 Dübendorf

1. Mängelliste des Sicherheitsbeauftragten

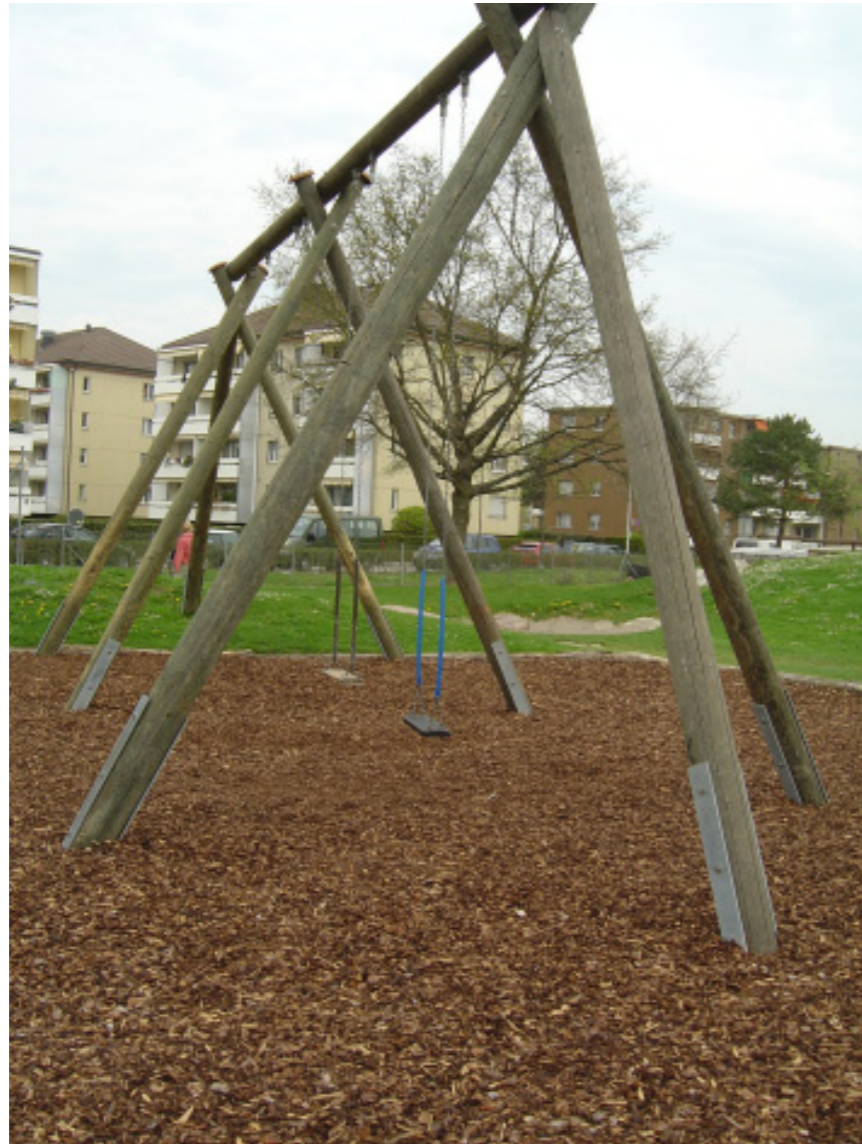
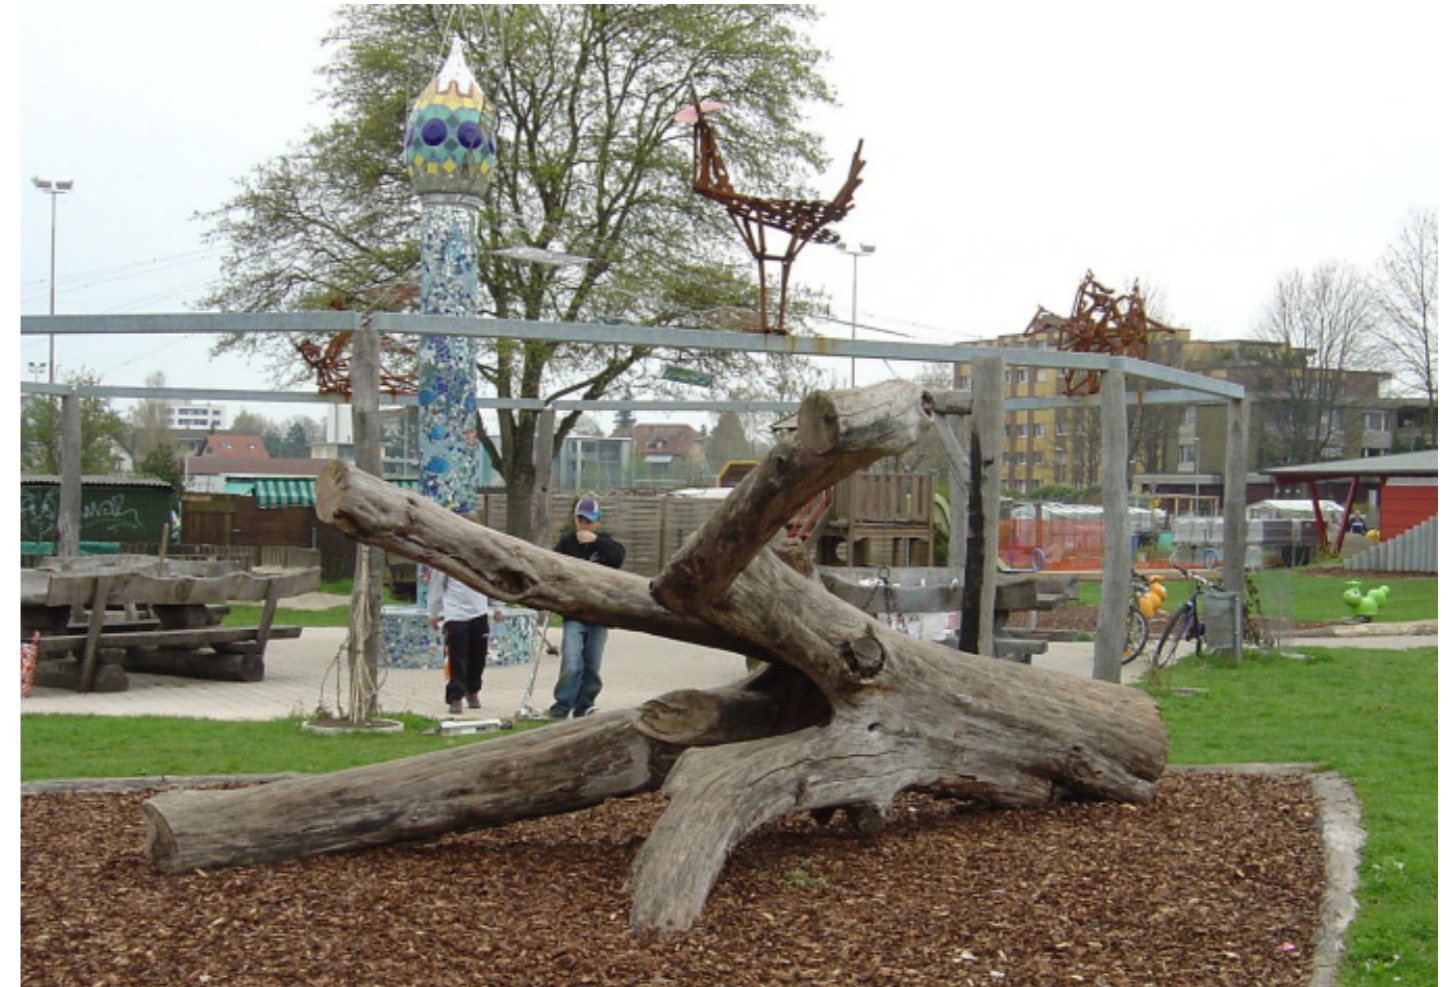
2. Klettergitter

Zwischen den zwei Pfosten im Vordergrund war ein Klettergitter montiert zum raufklettern (analog einem Kletternetz, jedoch aus Ketten).

Kommentar: zu gefährlich, die Kinder könnten die Finger einklemmen (ist soweit noch nachvollziehbar)

4. bei den schaukeln ist eine auffüllung mit schnitzel notwendig.
5. das kettengitter am schaukelgerüst muss entfernt oder durch ein seilgitter ersetzt werden.

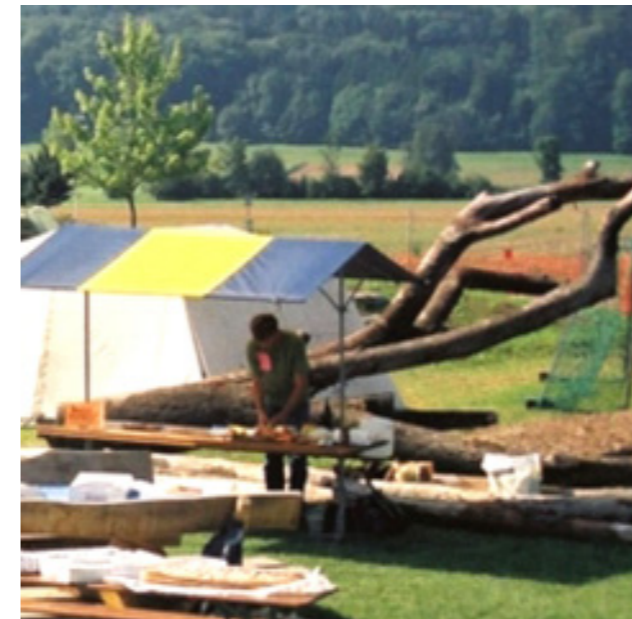
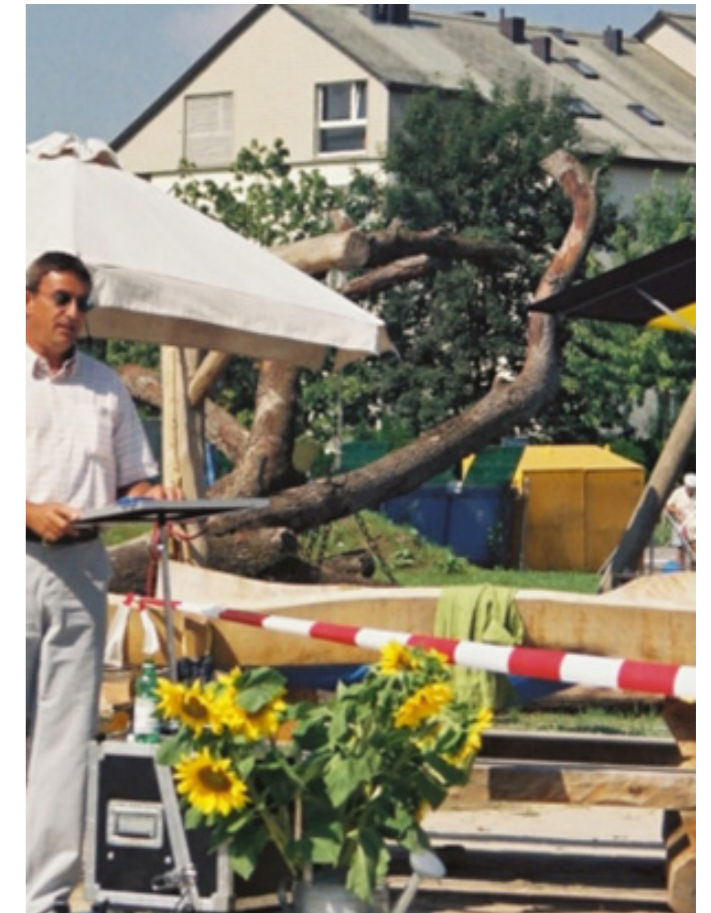
3. Kletterbaum

Die zwei nächsten Fotoausschnitte zeigen den Kletterbaum vorher (2001)

Der Baum war 2.80 Meter hoch und über einem Bett aus Holzsnitzeln. Damit war er knapp über den Empfehlungen des BfU, die wir zur Verfügung hatten, wonach 2.50 Meter über einem Schnitzelbett ungefährlich sind. Nach dem Besuch des Sicherheitsbeauftragten wurde er von der Stadtgärtnerei auf rund 1.80 Meter Höhe zurückgestutzt. Das Schnitzelbett wurde rundherum erweitert. Zum Klettern blieb nicht viel übrig.

3. der kletterbaum (am boden liegend) ist ebenfalls zu hoch. entweder muss er auf 1,50m (oberster ast, plus der kurze, knapp über dem boden liegende ast) zurückgestutzt werden, oder zwischen den oberen ästen ein seilnetz gespannt werden.

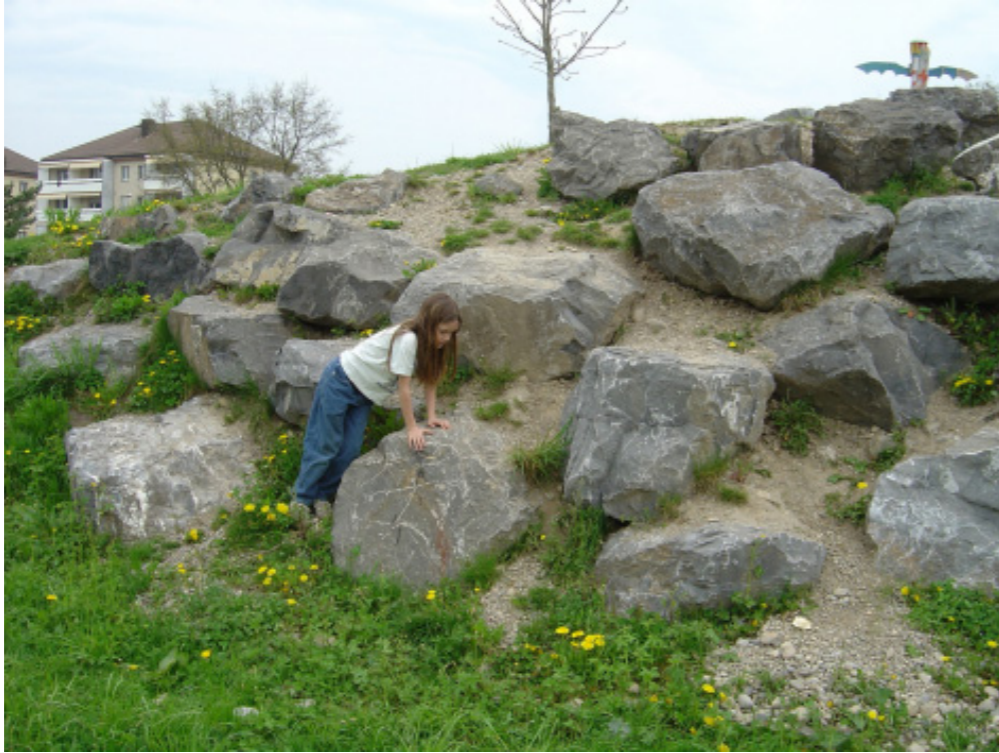
4. Grosse Steine

Auf der Rückseite des Hügels wurden grosse Steine eingebaut (gesponsert von Pro Juventute), damit die Kinder klettern können. Es wurde darauf geachtet, dass diese Seite nicht zu steil ausfällt, damit niemand herunterfallen kann aus grosser Höhe.

Trotzdem wurden die Steine bemängelt. Gemäss Mängelliste sind sie ersatzlos zu entfernen und der Hügel muss zusätzlich abgeflacht werden. Wir haben uns bis jetzt quergestellt und auf Zeit gespielt, deshalb sind die Steine noch da.

1. die mit grossen steinen versetzte wand am ende des grossen hügels gegen die höglerstrasse ist zu hoch und zu steil. die steine sollten entfernt, (evt. lassen sie sich anderweitig verwenden oder verkaufen), und der hügel abgeflacht werden.

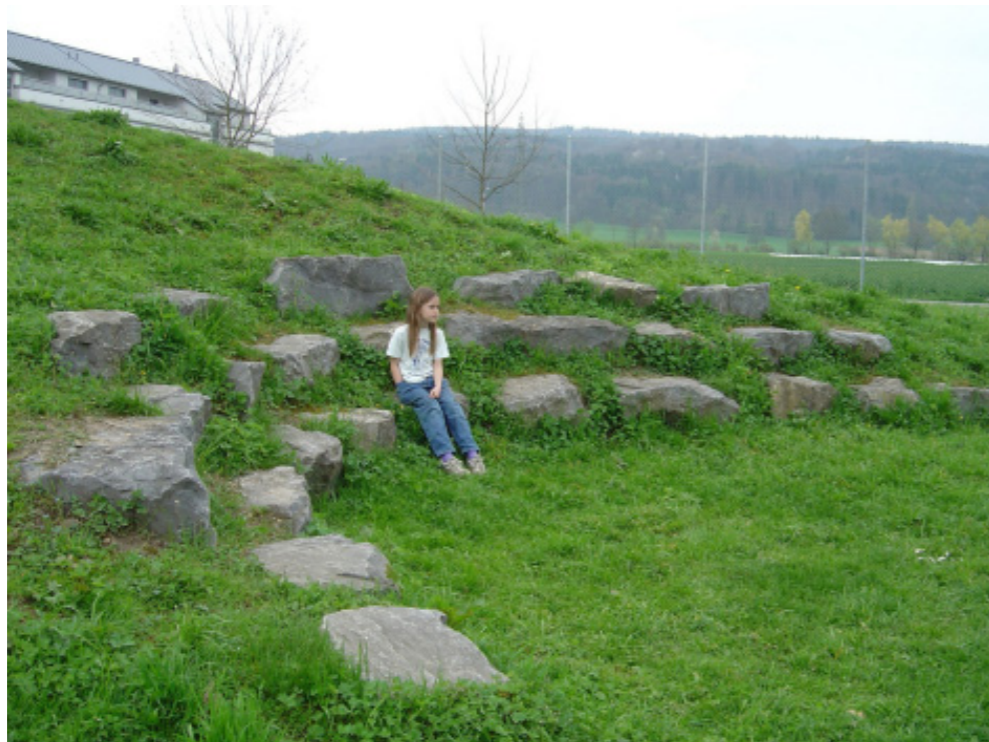
5. Steintreppe

Auch die Steintreppe auf der anderen Seite des Hügels soll zu gefährlich sein. Wir sollen hier mit Erde auffüllen, wird empfohlen, damit nur noch eine Steinreihe sichtbar ist.

2. die steintreppe gegen den spielplatz ist ebenfalls zu hoch. am einfachsten wäre eine auffüllung mit erde, damit nur noch eine steinreihe sichtbar ist, ebenfalls mit einer abflachung zum grundterrain.

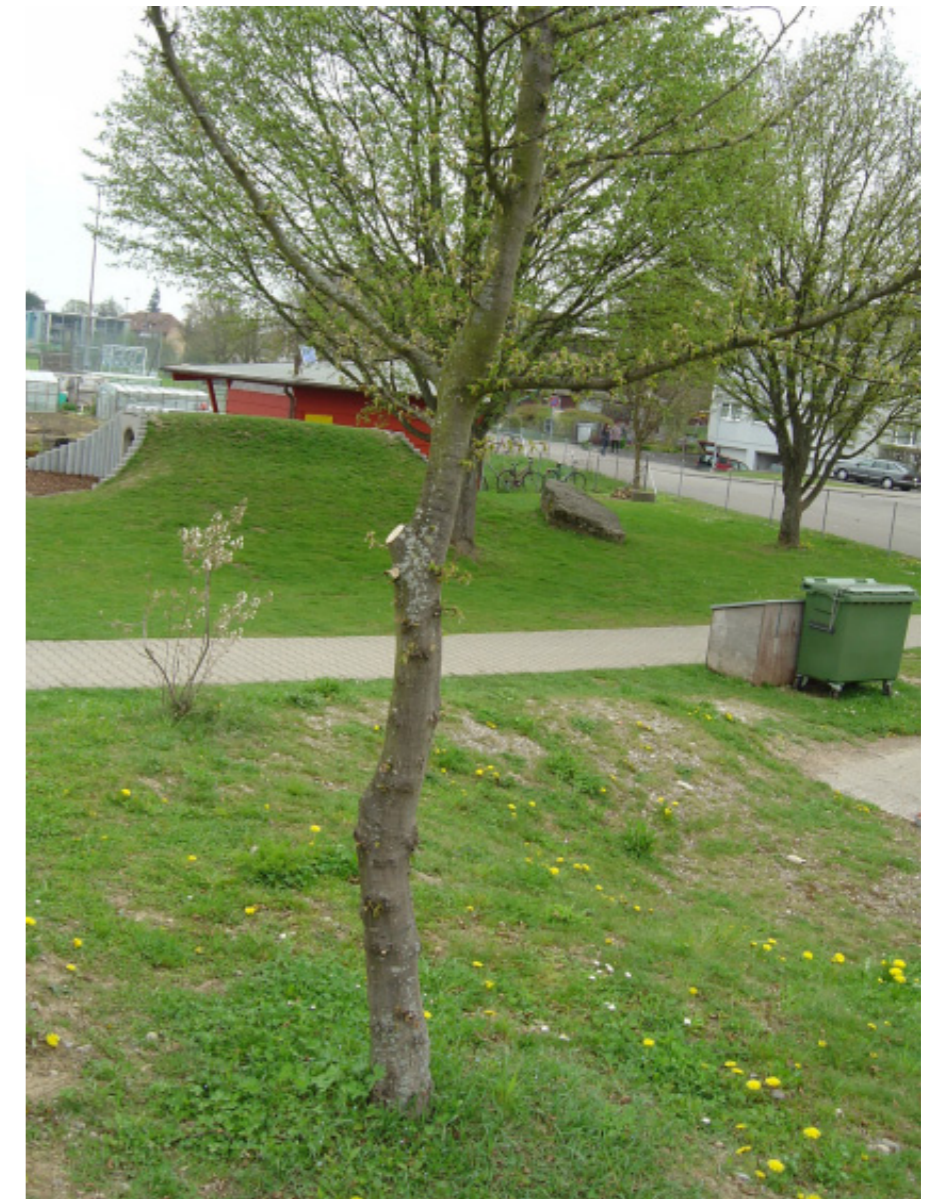
6. Baum

Wir hatten extra eine Buche ausgesucht, die bis weit nach unten Äste hat, damit sie später als Kletterbaum dienen kann. Auch hier wurden die unteren Äste entfernt.

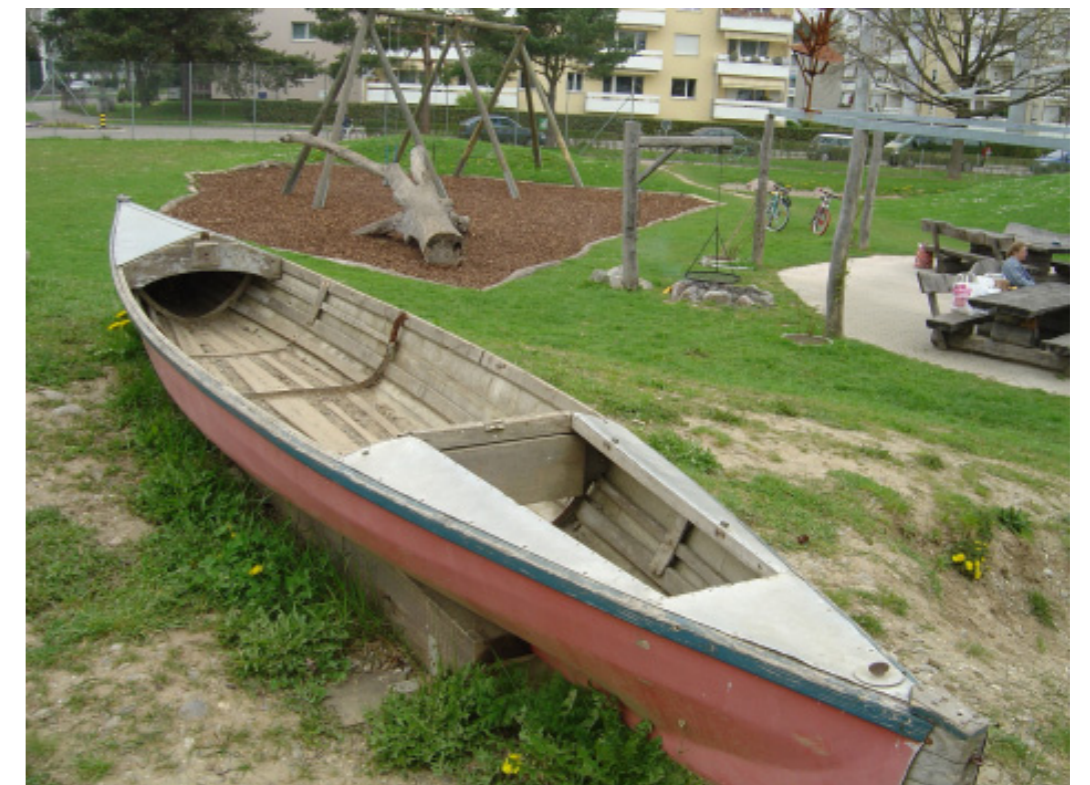
7. Böttli

Das Boot ist sehr beliebt bei den Kindern zum Spielen. Es wird in der Mitte mit einem Eisenblech zusammengehalten. Das sei zu gefährlich.

14. das böotli muss geflickt oder entfernt werden.
15. grundsätzlich muss die haftung abgeklärt werden. vor allem auch betr. grillstelle. (t. boesch)

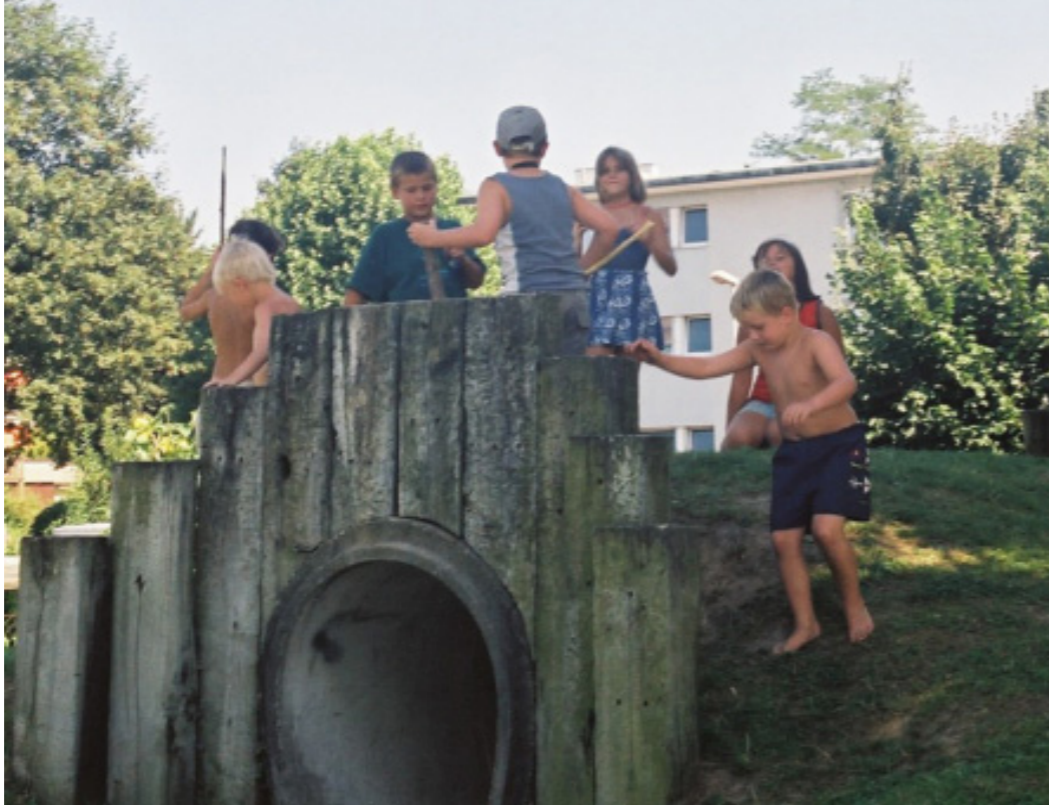
Tunneleingang
vorher 2001

8. Tunneleingang

Der Tunneleingang wurde ebenfalls als viel zu gefährlich beurteilt und mit grossem Aufwand neu angelegt.

13. beim tunnelein- und -ausgang wird rechts und links die holzpalisade im oval nach vorne gezogen, und direkt bei den ausgängen je ein schnitzelbeet angelegt.

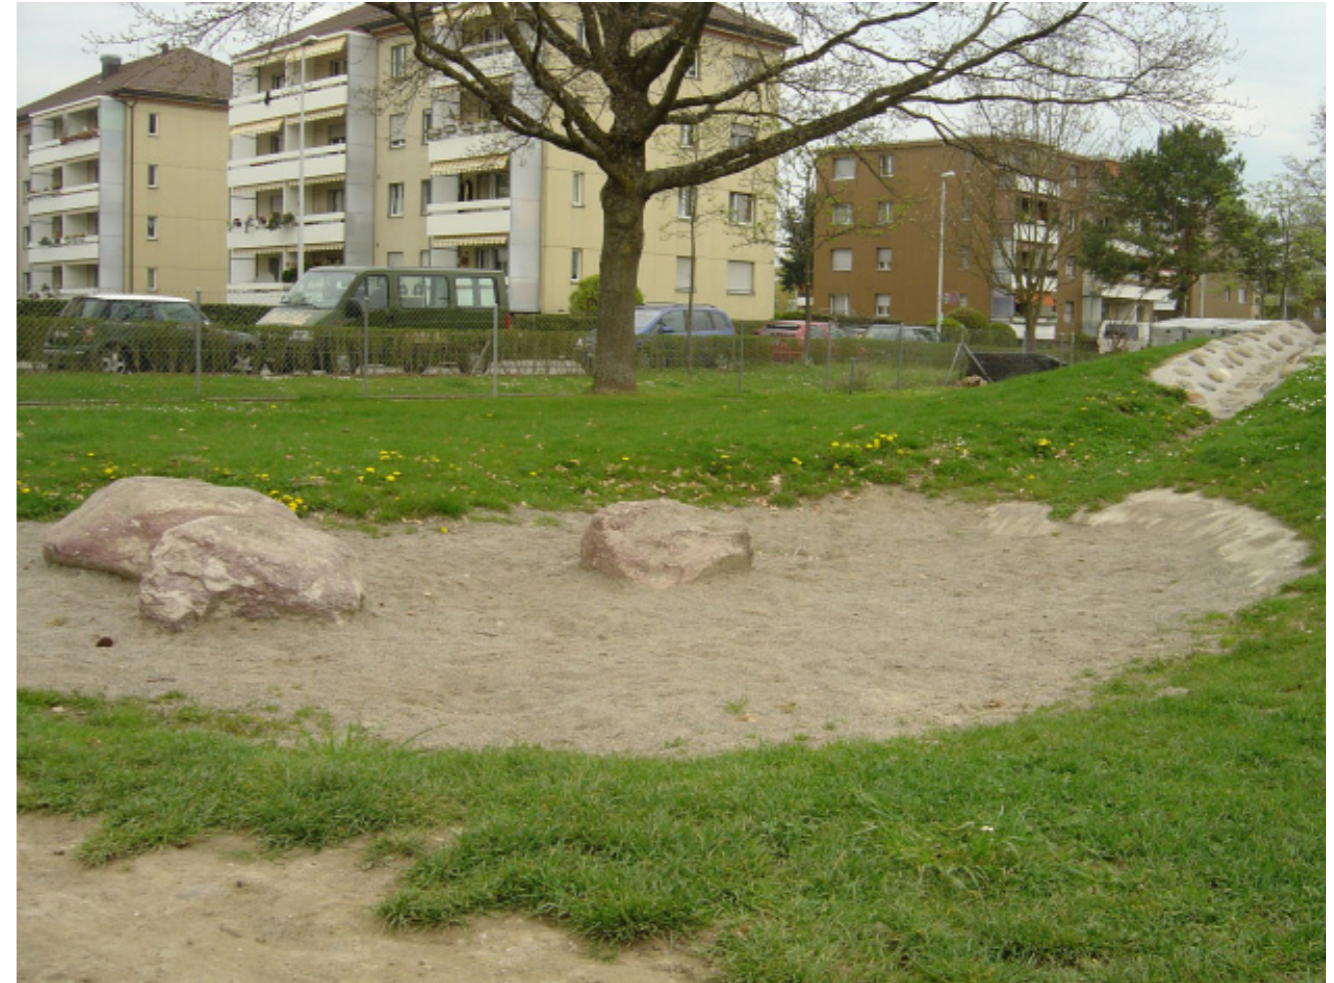
9. Pflotschteich

Ursprünglich sollte hier ein richtiger Pflotschteich entstehen, ca 40-50 cm tief für die grösseren Kinder. Der Spielplatz ist rundherum eingezäunt und bei den beiden Eingängen steht: Zutritt nur für Kinder ab 6 Jahren, jüngere Kinder nur unter Aufsicht von Erwachsenen. Trotzdem mussten wir unseren Pflotsch-Teich schon in der Planungsphase wieder fallen lassen. Immerhin hat es jetzt etwas Sand und wenn man den Brunnen umleitet auch etwas Wasser dazu.

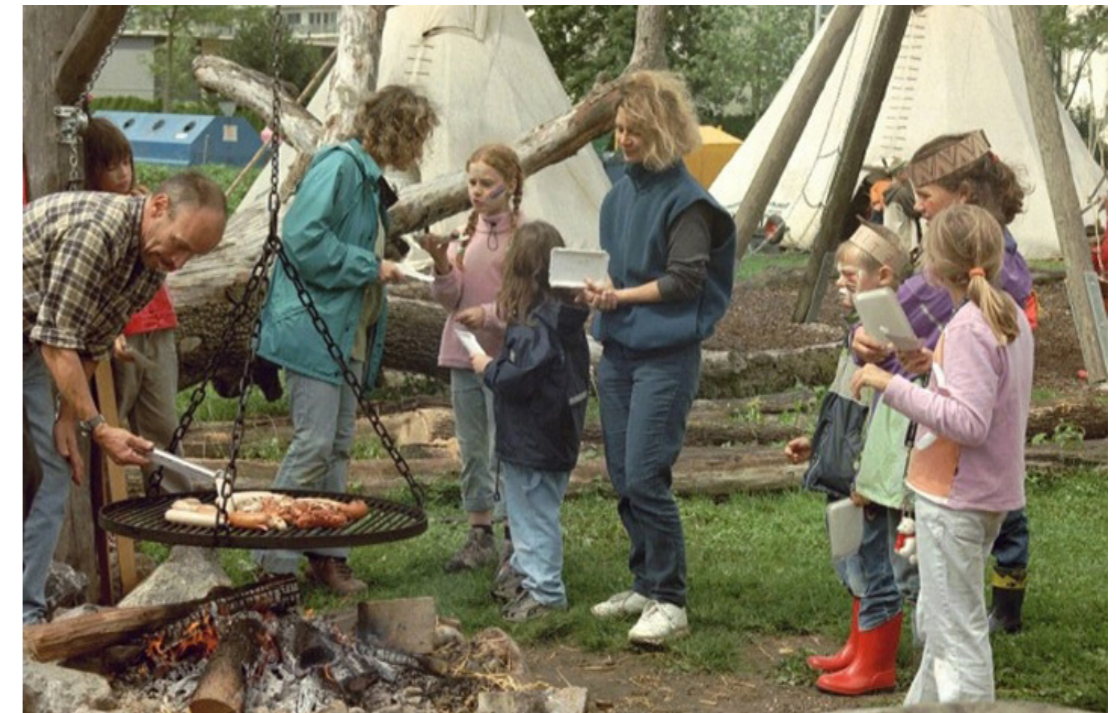
10. Feuerstelle

Wurde in Frage gestellt, Haftung soll abgeklärt werden.

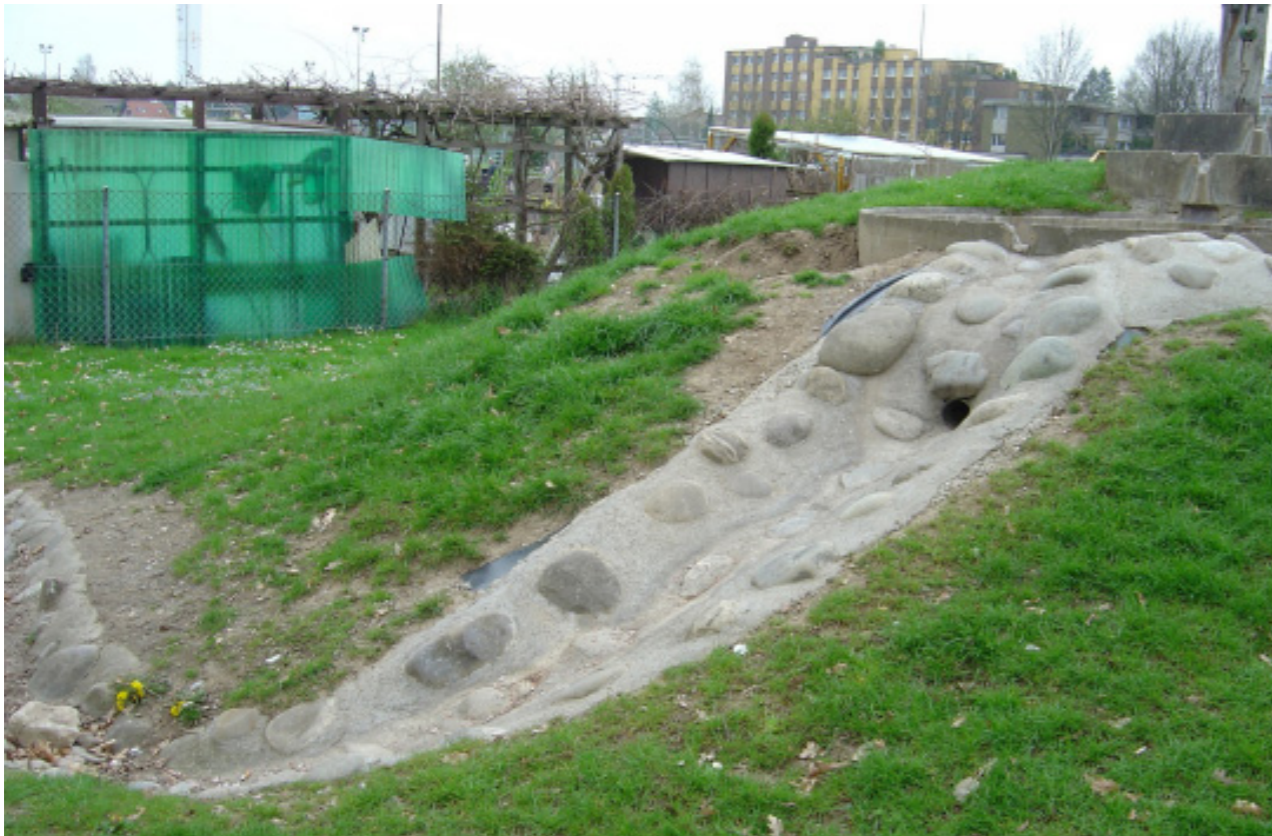
11. Abfluss Brunnen

Auch hier hat es einen kleinen Vorsprung. Der ganze Bereich musste analog zum Tunneleingang neu gemacht werden.

9. links und rechts beim brunnenablauf muss mit erde aufgefüllt werden und der ablauf neu gestaltet werden. (weniger abschüssig.)
10. an der mosaiksäule bis auf 1.50m die scharfkantigen scherben abfeilen.

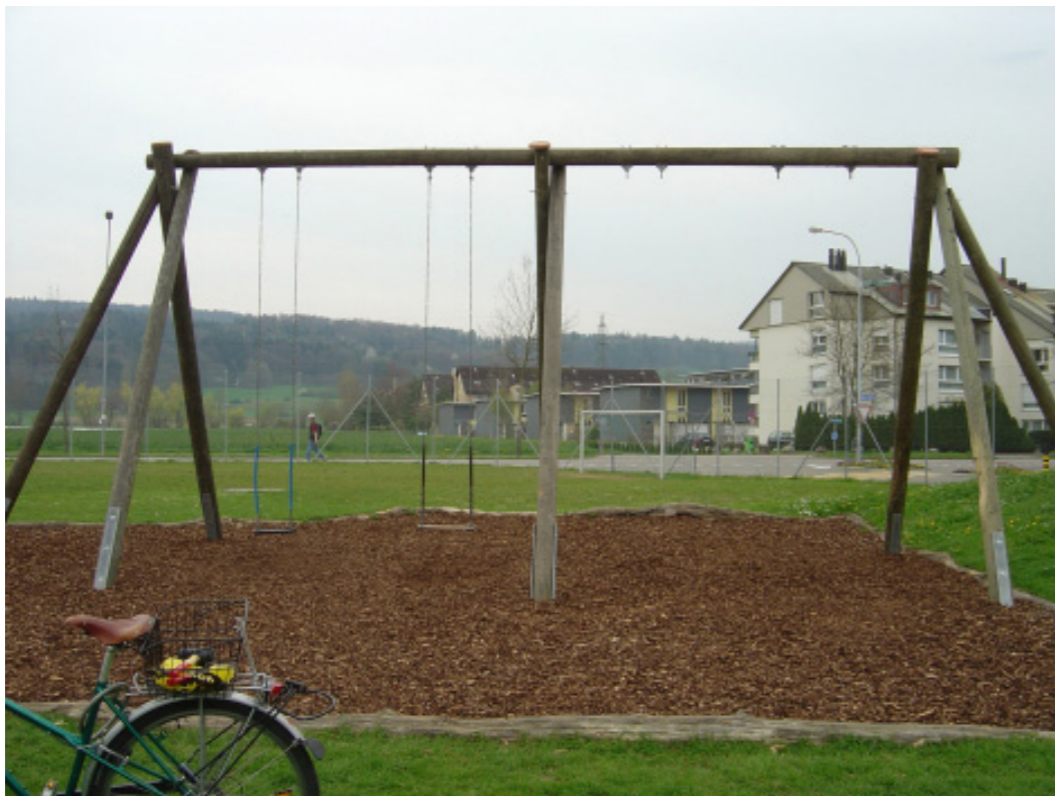
12. Schaukel

Auf der rechten Seite hing eine Schaukel mit grossem Reifen. Der Reifen wurde zur Reparatur abmontiert. Es muss auch noch eine neue Befestigung für die Reifenschaukel montiert werden, da er zu weit rechts ist.

6. bei der reifenschaukel fehlt auf einer seite der griffschutz über den ketten.
7. die babyschaukel ist defekt und sollte ersetzt werden.
8. der hügel zwischen der schaukel und der unteren zelglistrasse wurde zuwenig zurückgenommen. der durchlass ist zuwenig breit für die mähmaschine.
